Prozeß- und Systemtechnik für das Laserstrahl-Auftragschweißen in der Triebwerksinstandsetzung

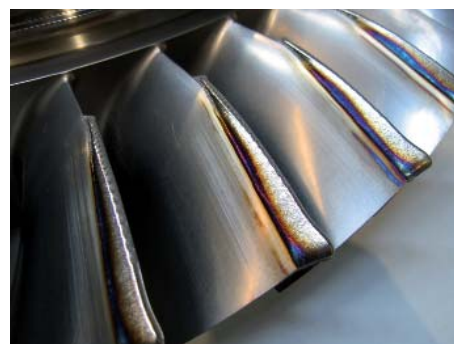
Insbesondere bei der Fertigung der ersten Schweißlagen entsteht ein Wärmestau, der zum Anschmelzen der Schaufel und damit zur Zerstörung des Bauteils führen kann. Durch eine Reihe von Schweißversuchen konnte ein Wärmeregime erstellt werden, das den Auftrag der gewünschten Geometrie reproduzierbar ermöglichte (Abb. 2).

Abb. 2: Reparierte Kantengeometrien an beschädigter Blik vor der Endbearbeitung

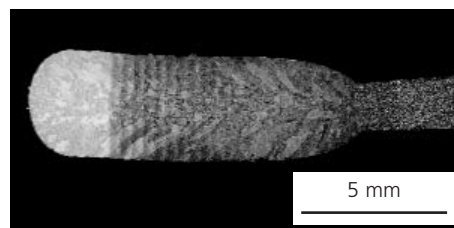
Erwartungsgemäß bildete sich ein fehlerstellenfreies, für den Werkstoff charakteristisches, Gefüge in den übereinander geschweißten Einzellagen aus. Die Struktur ist dicht und feinkristallin. Durch epitaktisches Kristallwachstum von Schweißblage zu Schweißblage ergibt sich eine grobe Überstruktur (Abb. 3).

Abb. 3: Querschliff durch die aufgetragene Struktur, zu erkennen sind die Einzellagen und die lagenübergreifende Gefügestruktur
